江东新区古竹镇“10·2”一般物体打击 事故调查报告

河源江东新区事故调查组

2025年12月12日

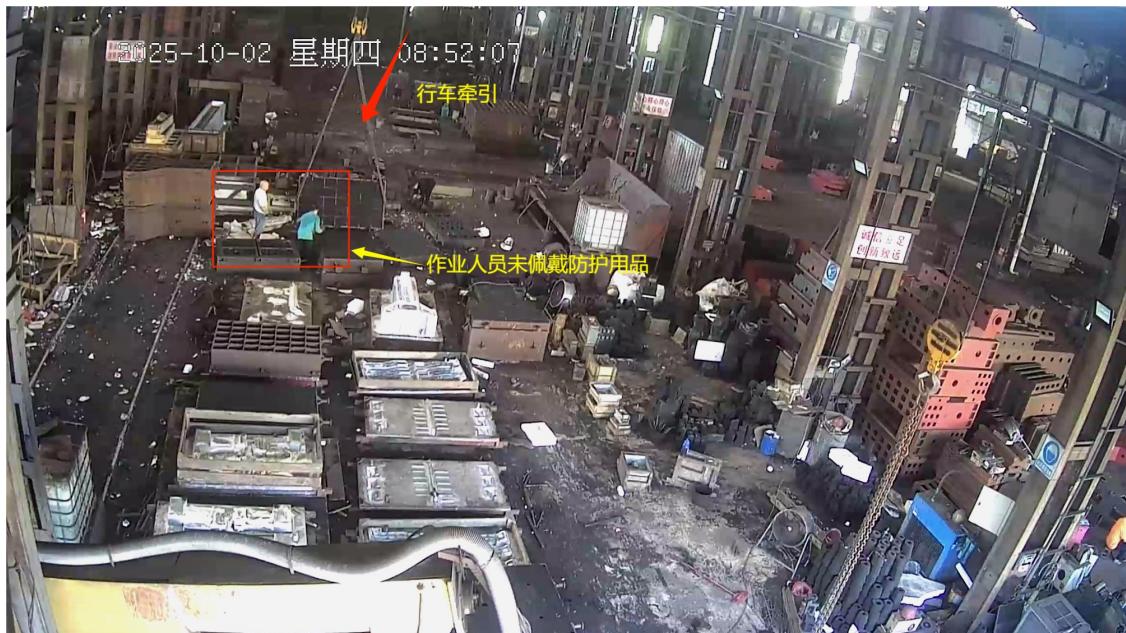
(图1) 行车牵引，吊索链条夹角不平衡；作业人员未佩戴安全帽

机体相连，形成一个可转动的结构，进行对铸型砂箱进行翻箱作业。人力方式对铸型砂箱进行平衡调整，通过人工施加外力利用重心转移方式进行翻箱作业，曹付养操作电动葫芦尝试矫正箱体水平，由于箱体重心偏移造成摇摆后与曹某养身体接触后，惯性作业力下往后倒地。

曹**，现场作业人员，未正确佩戴防护用品^[11]，操作行车时载荷的吊索具未保持平衡。

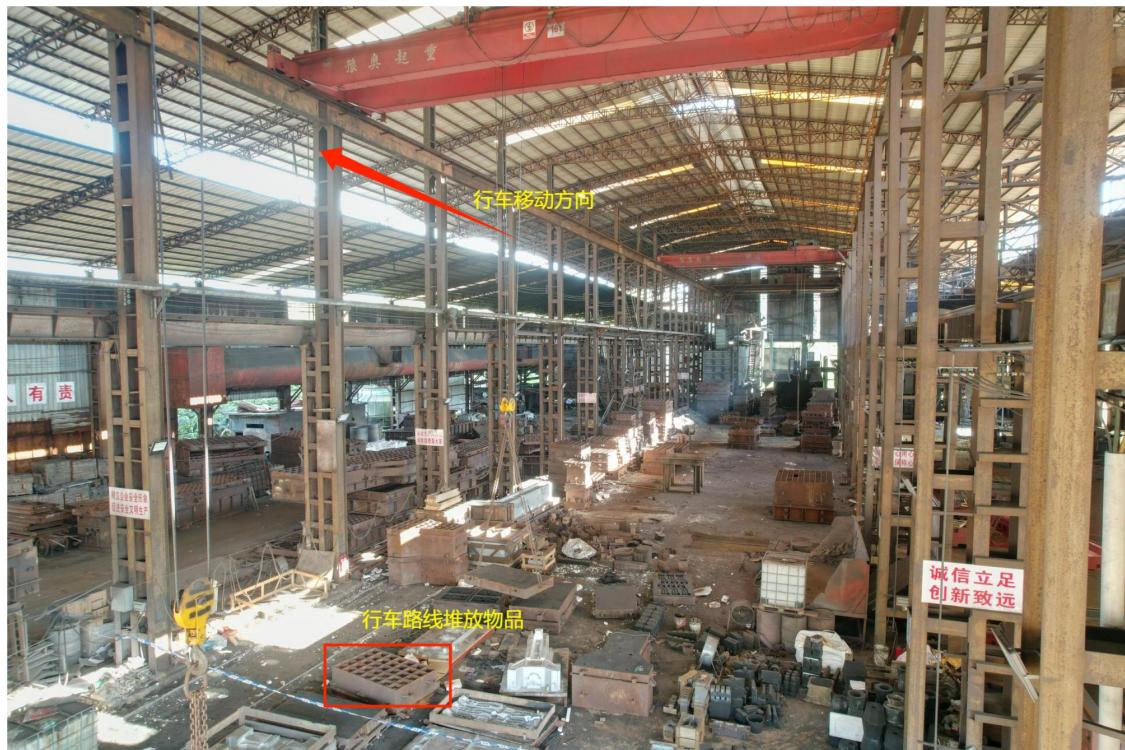
(图2) 行车路线堆放物品

[3] 《起重机械安全规程》（GB6067.1—2010）15.3.1 起重机械或其吊载通过有障碍物的地方，应注意观察下列环境：(a)现场条件允许时，起重机械的运行路线应清晰地标识，使其远离障碍物。起重机械的任何部件与障碍物之间应有足够的间隙。如不能达到规定的间隙要求，应采取有效措施防止任何阻挡或被挤住的危险。(b)在起重机械附近周期性堆放货物的地方，在地面上应长期标记其边界线。

(二)企业未落实安全生产主体责任。监控显示，企业未督促从业人员按照使用规则佩戴防护用品^[4]。行车运行路线上堆放其他砂箱^[5]，导致倒地后头部与存放在现场的另一块砂箱形成夹角对曹付养的头部进行夹击。
